# ISLA DE CALOR URBANA: TELEDETECCIÓN EN CUBIERTAS DE LA PARROQUIA SAN FRANCISCO

*Urban heat island: remote sensing of rooftops in San Francisco  
parish*

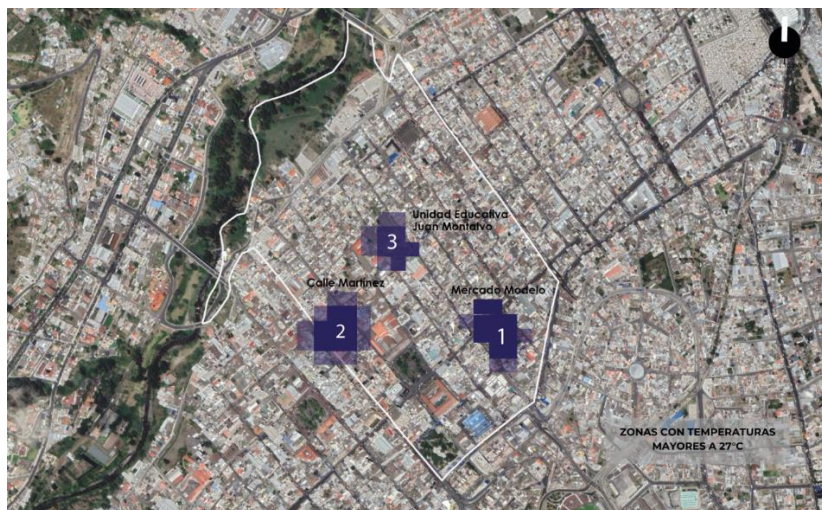
**Figura 3.** Identificación de áreas dentro del rango de temperatura superficial alcanzando los 29.13°C.

Según la norma internacional NTE INEN ISO 7730 las temperaturas superficiales de suelo aceptables varían entre 19 a 28°C [25]. En este contexto, se ha tomado como muestra de análisis las zonas donde la temperatura superficial alcanza los 29.13°C a partir de los 26°C como rango considerando una estimación de error en la observación y teniendo en cuenta que son valores muy cercanos al límite superior máximo, por lo que requerirían una examinación para su posible intervención. En la figura 3 y 4 se

pueden identificar las tres áreas y las diez edificaciones que se encuentran dentro de este rango de temperatura en la parroquia. Estas áreas han sido seleccionadas como muestra para examinar las características actuales de las cubiertas de las edificaciones en cada zona, así como las propiedades higrotérmicas de los materiales utilizados en ellas.

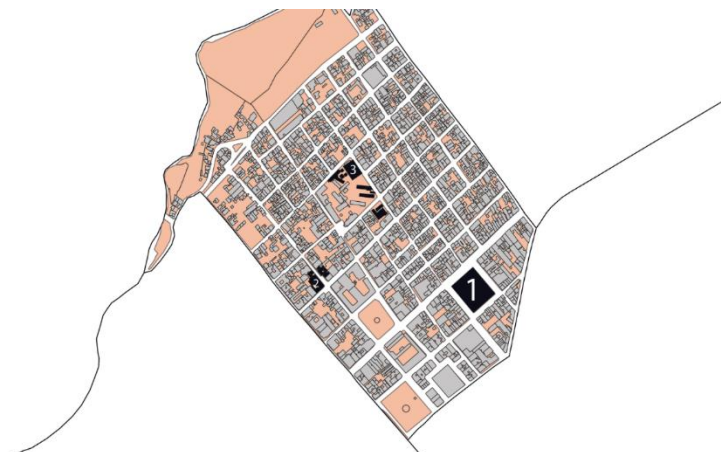
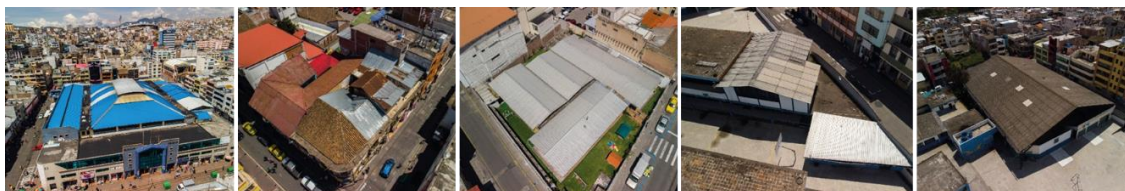
**Figura 4.** Identificación de áreas y edificaciones dentro del rango de temperatura superficial establecido.

**Etapa de levantamiento de información de campo.** Se utiliza fotogrametría con drones para obtener imágenes detalladas de las tres zonas y de las diez edificaciones. Estas edificaciones son todas equipamientos y comercios y se encuentran alrededor de hitos urbanos como la Unidad Educativa Juan Montalvo, el Mercado Modelo y también la Calle Martínez.
